INFORME DE ACTUACIÓN ESPECIAL

M.A No. 03 AEF-DC-2024

NOMBRE ENTIDAD AUDITADA: EMPRESAS PÚBLICAS DE CALARCA EMCA

| Objeto | Mantenimiento y/o rehabilitación del sistema de alcantarillado en diferentes sectores del municipio de Calarcá |

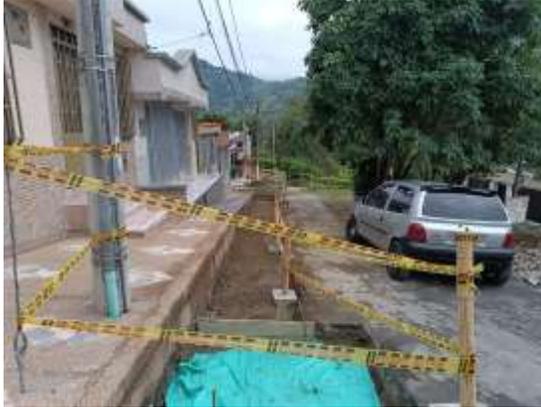
En este sector se instalaron 40 metros de tubería de alcantarillado de 10" en P.V.C. y 14,5 metros de tubería de alcantarillado de 12" en P.V.C., se instalaron 7 acometidas y se construyeron sus respectivas cajas de inspección; Además se realizaron actividades como, demolición de andén en concreto, excavación de zanja, retiro de tubería existente.

Foto No 1: Alcantarillado

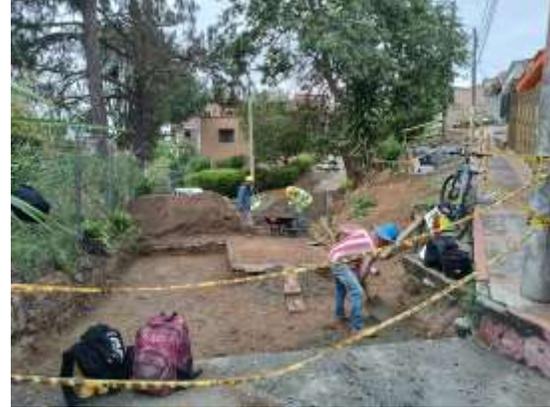
Foto No 02: recuperación pavimento

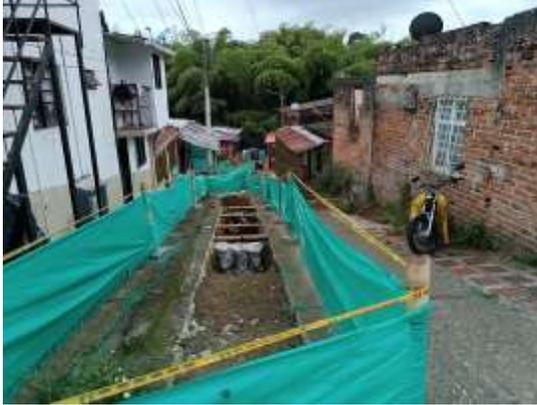
Se modificó el trazado de la red de alcantarillado, ya que esta pasaba por el andén de algunas viviendas. Esto obligó a realizar un nuevo trazado y a construir una nueva cámara de inspección que no estaba contemplada en el contrato inicial.

No 3: alcantarillado

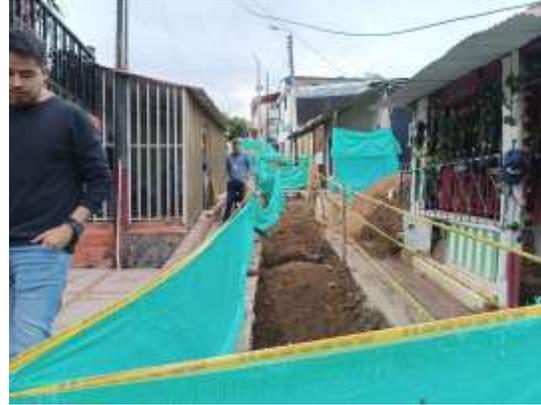
Foto No 4: llenos compactados

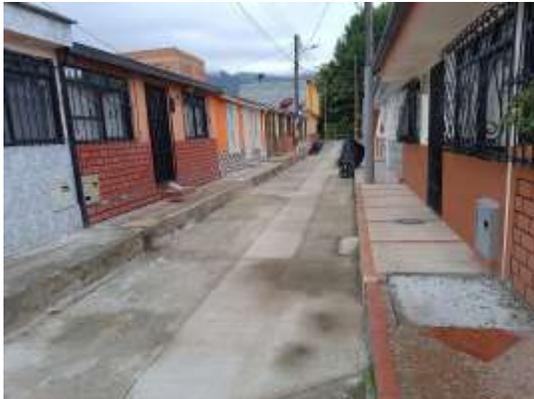
Foto 5: nuevo pavimento

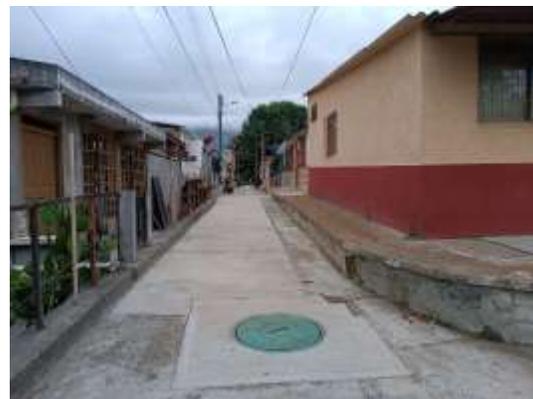
Foto 6: cambio red alcantarillado

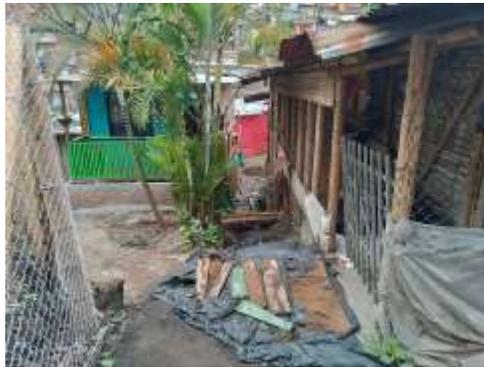
Foto 7: cambio alcantarillado

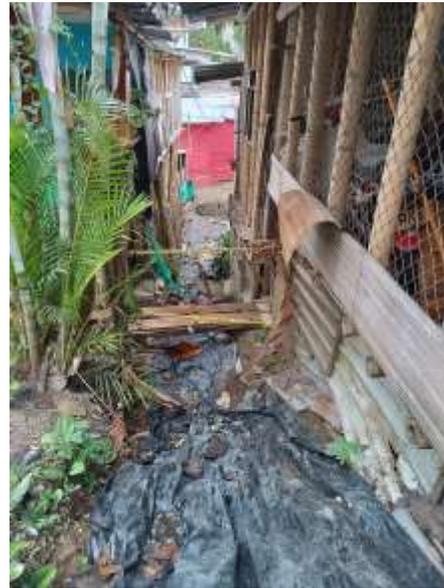
Foto 8: cambio alcantarillado

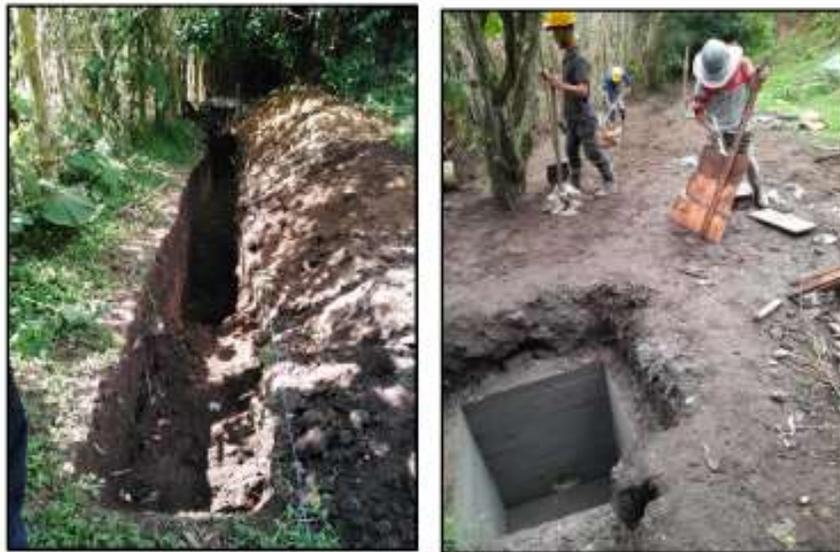
Se instalaron 48 metros de tubería P.V.C. de 10" pulgadas y una caja de inspección en concreto. Para este sector se realizó las actividades de reposición sin ningún inconveniente.

Foto 9 y 10: Instalación red alcantarillado

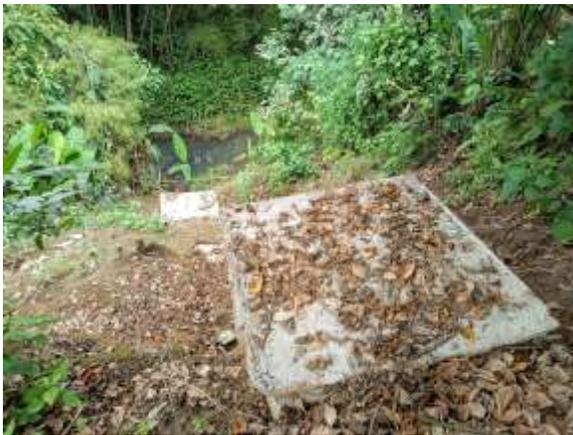
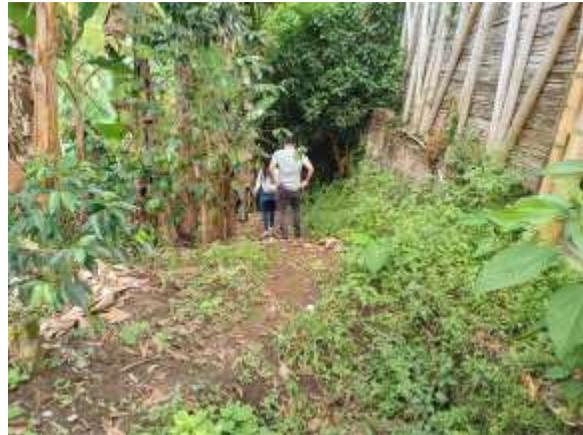
En este sector se optimizaron 30 metros de tubería de PVC de 18 pulgadas que se encontraban en mal estado y vertían sobre el terreno. Se construyeron dos cajas de inspección para reducir la pendiente y la velocidad del flujo. Además, se instalaron algunos atraques de concreto para prever un posterior desempalme de la tubería nueva.

Fotos No 11 y 12: cajas de inspección y tubería
